Denkmal auf EnEV-Niveau

Mit der Modernisierung einer Wohnanlage aus den dreißiger Jahren ließ sich die WBG Nürnberg Gruppe auf ein großes Wagnis ein: 1005 Wohnungen waren im bewohnten Zustand energetisch den heutigen wirtschaftlichen und umweltpolitischen Anforderungen anzupassen. Trotz hoher Denkmalschutzaufgaben konnten die Gebäude auf Niedrigenergiehaus-Standard (EnEV-Neubau) gebracht werden.

Wohnanlage St. Johannis in Nürnberg von 1926 und 1932

Aufgabe: energetische Sanierung auf Neubauniveau nach EnEV Heizwärmebedarf:

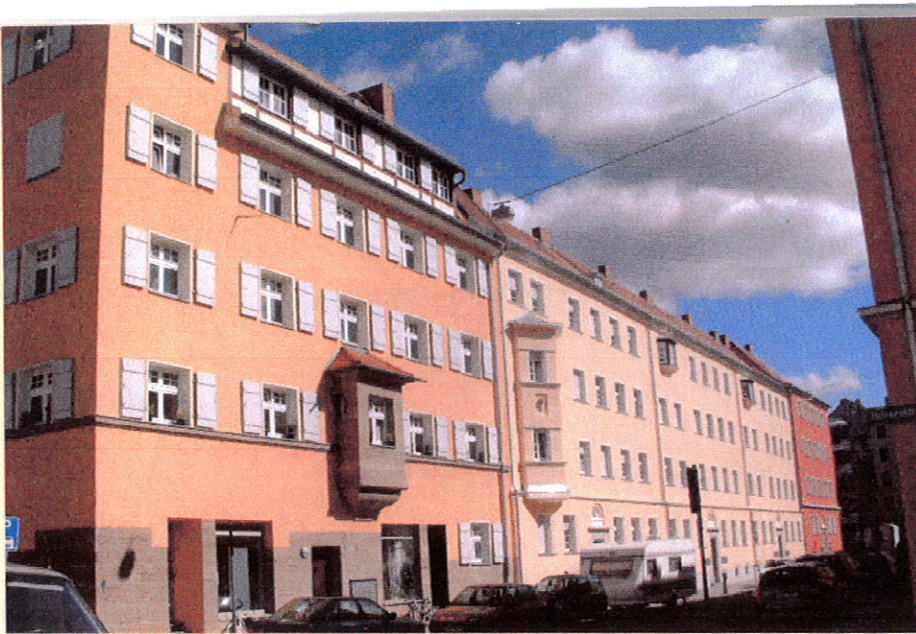
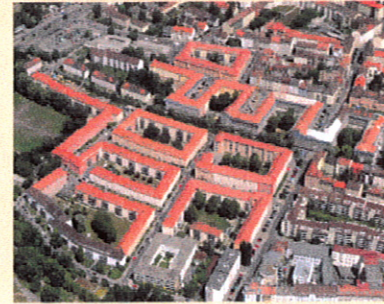
1 + 2 Die Wohnanlage St. Johannis in Nürnberg nach der Sanierung, erkennbar durch die neu eingedeckten Dächer.

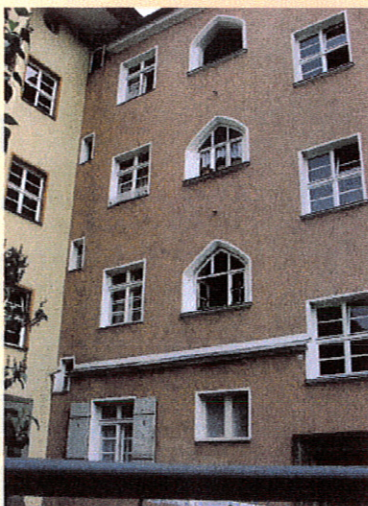
3 *Voher: Die teilweise noch offenen Mini-Loggien waren wärmedämmtechnisch nicht beherrschbar und kaum nutzbar.*

Die alten Sprossenfenster wurden durch originalgetreu nachgebaute Kunststoffenster (U-Wert 1,3 W/m²K) mit Wärmeschutzverglasung ersetzt (Rehau). Dabei waren mannigfaltige Fensterformen zu berücksichtigen: Rundfenster, Erkerfenster sowie unterschiedlich große maurische Fensterformen, teilweise sind Fensterläden vorhanden, die vollständig erhalten blieben. Früher offene Klein-Loggien wurden mit Fenstern geschlossen, so dass die Wohnungen Platz hinzugewonnen haben.

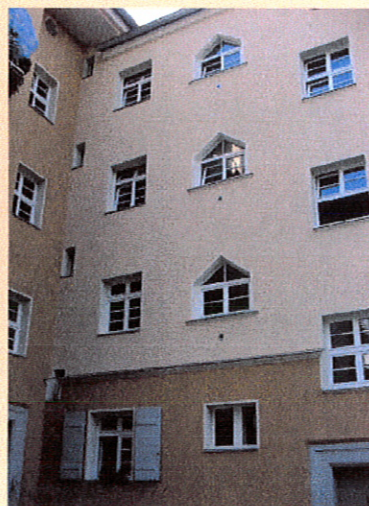
4 *Nachher: Die Loggien wurden im Zuge der Sanierung geschlossen. So wurde mehr Wohnraum gewonnen.*

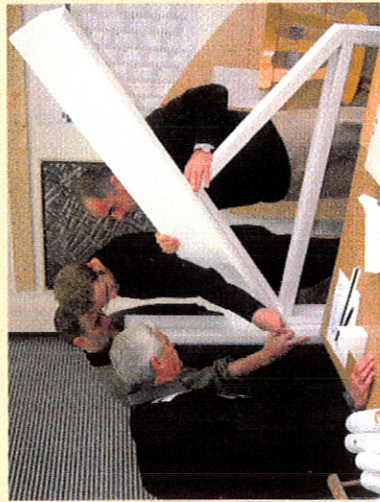
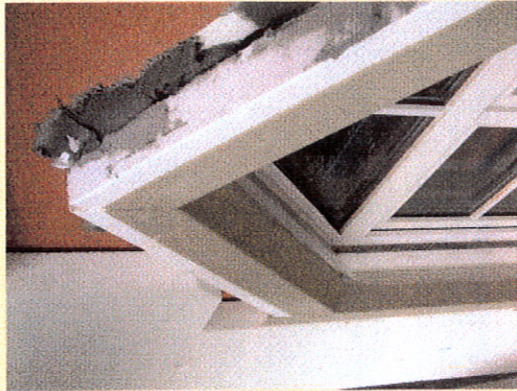
5 + 6 Alle Nachbildungen von Gestaltungselementen, wie hier eine Fensterleibung, sind Sonderanfertigungen. Mitunter musste das Planungsteam zuvor die optimale Passform ausprobieren.

wärmetechnisch problematischen Fensterbänke und Gurtgesimse entfernt und rekonstruiert werden. Dazu wurden alle Profile – auch die der belassenen Fensterleibungen – genau ausgemessen und mit Hilfe von Pappschablonen Modelle angefertigt. Diese dienten als Vorlage für die exakte Rekonstruktion aus vorge-

fertigten Polystyrol-Elementen mit besandeter Epoxydharz-Beschichtung. Sie sehen heute aus wie die Originalprofile aus Sandstein. Dennoch gab es beim Anbringen der Außendämmung zahlreiche Probleme beim Umgang mit Detailpunkten. An bestimmten Stellen konnten die Fassaden nicht gedämmt werden, da sonst etwa die figürlichen

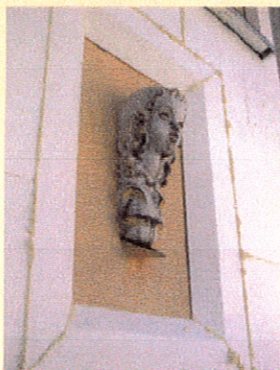
8 Die Gestaltungselemente wurden sorgfältig gereinigt. Darum herum wurde das WDVS ausgespart.

und floralen Fassadenelemente oder die Sgraffiti zerstört worden wären. Um die künstlerischen Kleinode und Zeitdokumente zu erhalten, wurden diese Details schließlich ausgespart. Lediglich bei einem Gebäude konnte aufgrund des großflächigen Sgraffitos die gesamte Giebelfläche nicht gedämmt werden. Bei einem weiteren Gebäude befinden sich die Sgraffiti ausschließlich im Bereich der Treppenhäuser. Dort wirkt sich die Ausparung wärmetechnisch nicht ganz so gravierend aus. Vor der Modernisierung betrug der U-Wert der Außenwand im Mittel 1,48 W/m²K, jetzt liegt er zwischen 0,3 und 0,42 W/m²K.

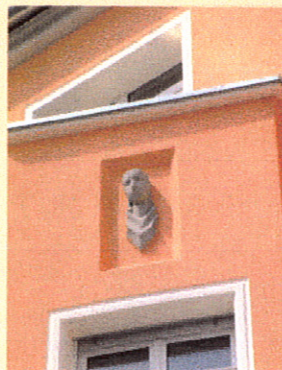
9 Nach der Sanierung wirken die in die Fassade eingestreuten figürlichen Darstellungen wie eingerahmt.

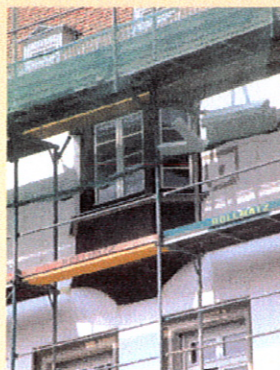
10 Für die Erker wurden die Dämmplatten maßgenau zugeschnitten und genau eingefügt.

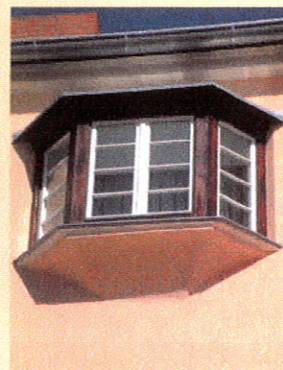
11 Die Vielzahl der Erkerformen bestimmt das Erscheinungsbild der Wohnsiedlung und erfordert Detailarbeit.
